# 埋蔵文化財トレンチ配置図

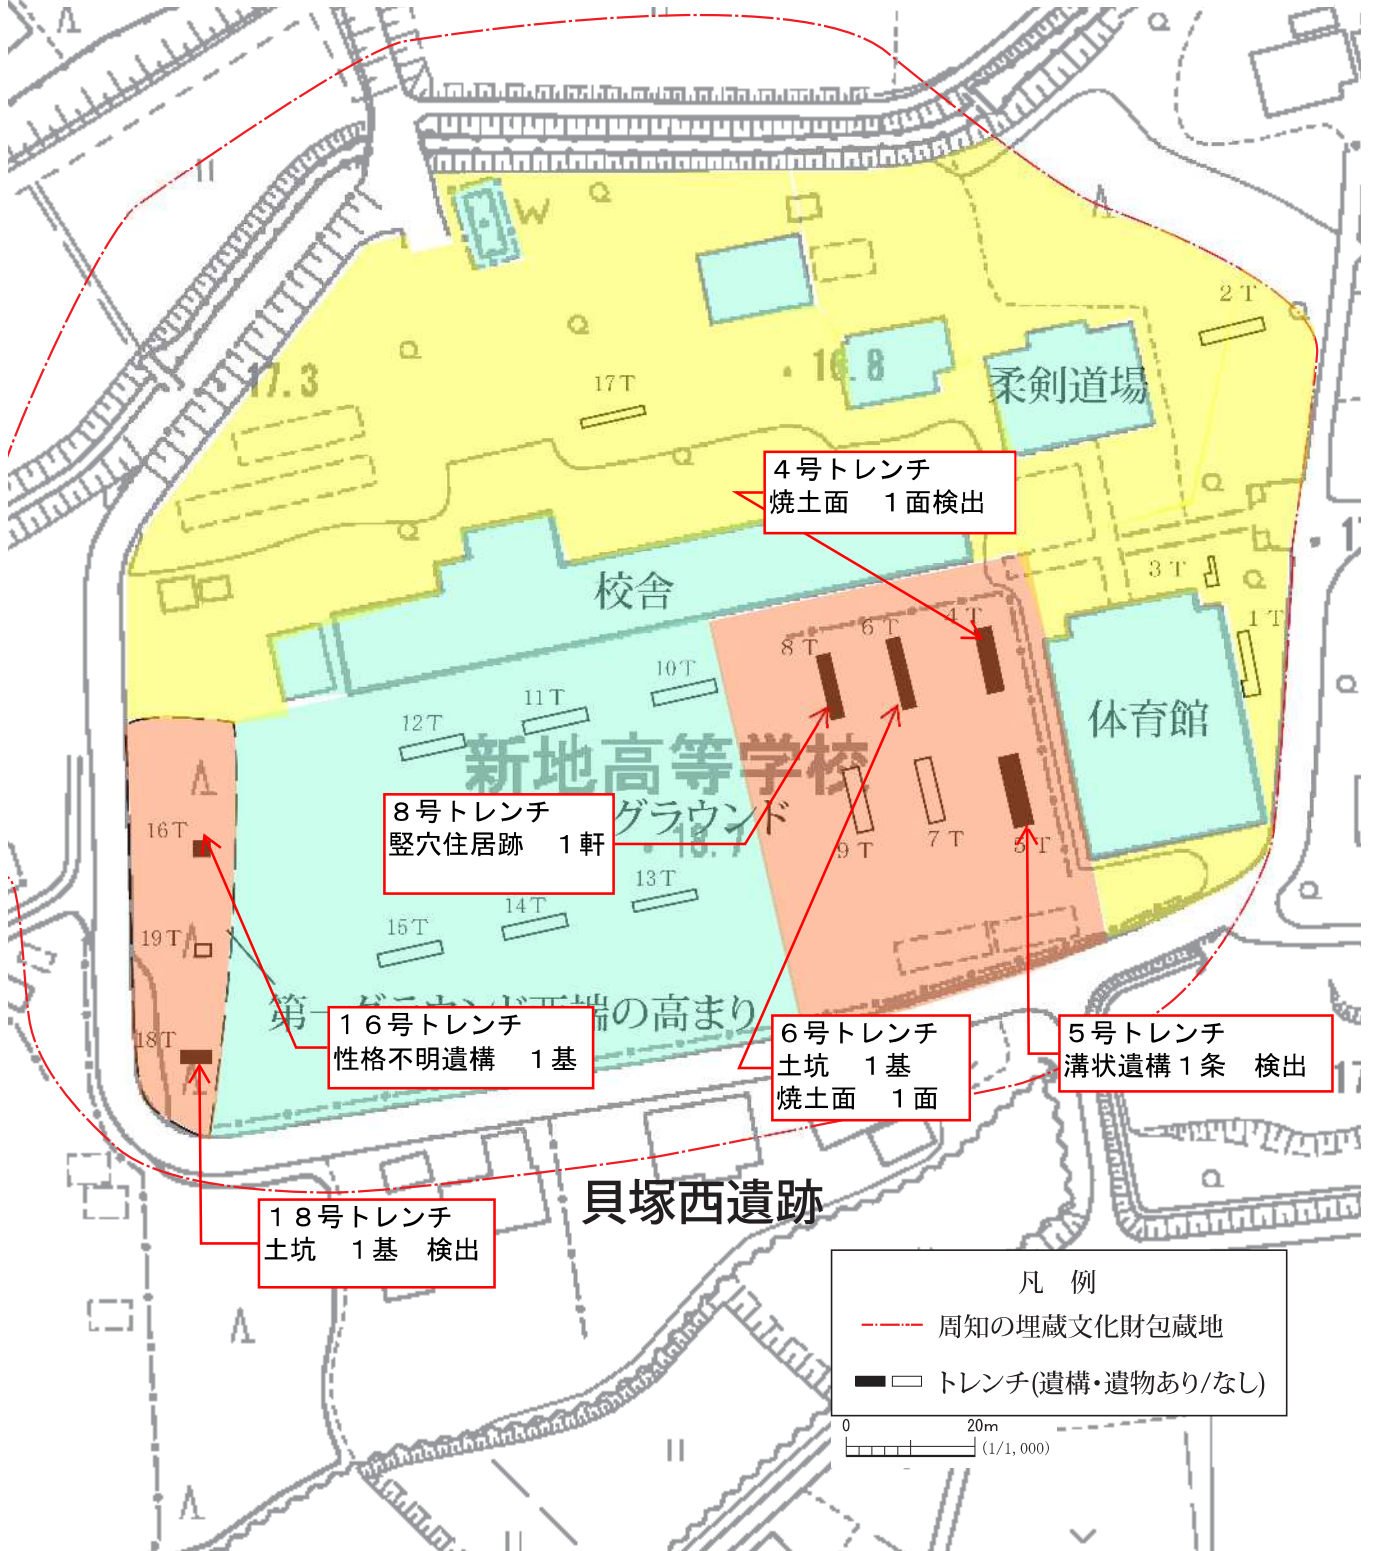
昭和40年代かあるいはそれ以前の高校グラウンド整備の時に削平されたと考えられる範囲。あるいは建築物により埋蔵文化財が滅失している可能性が高い範囲。これ以上の試掘調査を要しないが、建築物を撤去する際には工事の立会をを求める。
-

今回、試掘調査は17号トレンチのみの成果であるが、現地表の状況を考慮してすでに削平により遺跡が滅失している可能性が高いと判断されるため、試掘調査を必要としない。ただし、実際の工事に際しては立会を要する。
-

遺構が検出された範囲。開発を計画する場合、遺構検出面から保護層（40cm）を設ける必要がある。保護層が設けられない場合は、事前に本調査を必要とする。
